PROCES VERBAL DE CONSTAT

Qu'il nous requiert de procéder à plusieurs constatations utiles relatives à un chantier en cours en limite de leurs propriétés. Chantier de la Société LV BATIMENT.

639 Avenue Marcel Paul et 545 avenue Marcel Paul à LA SEYNE SUR MER.

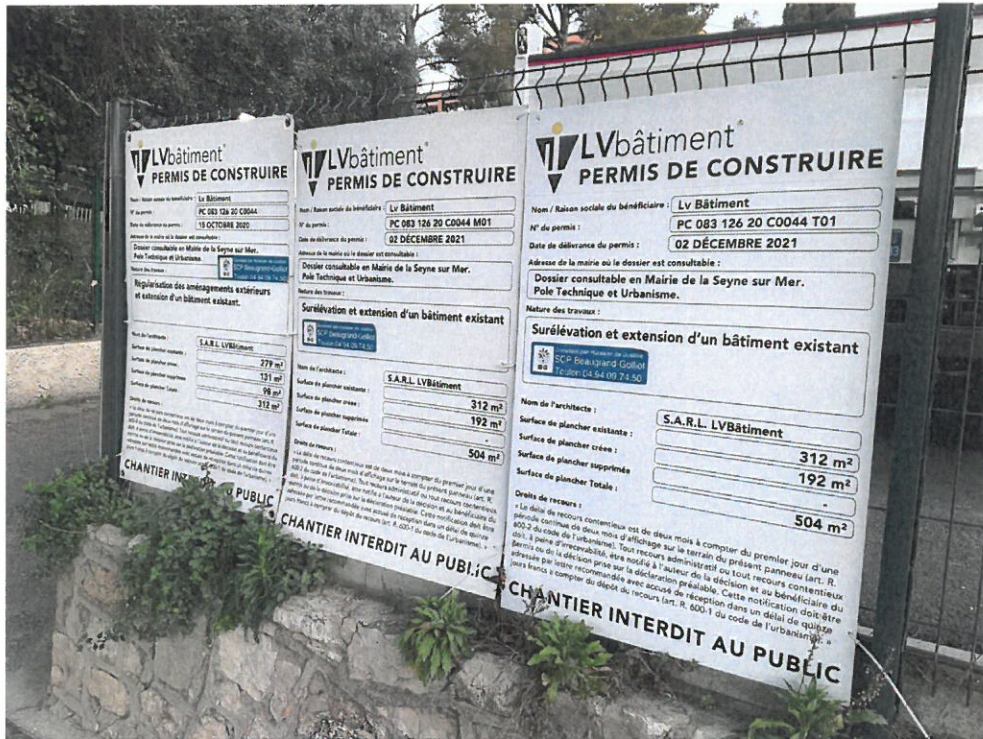
1.

Nous constatons au niveau de l'accès au 639, avenue Marcel Paul la présence de trois panneaux de permis de construire affichés et fixés sur la clôture de la STE LV BATIMENT.

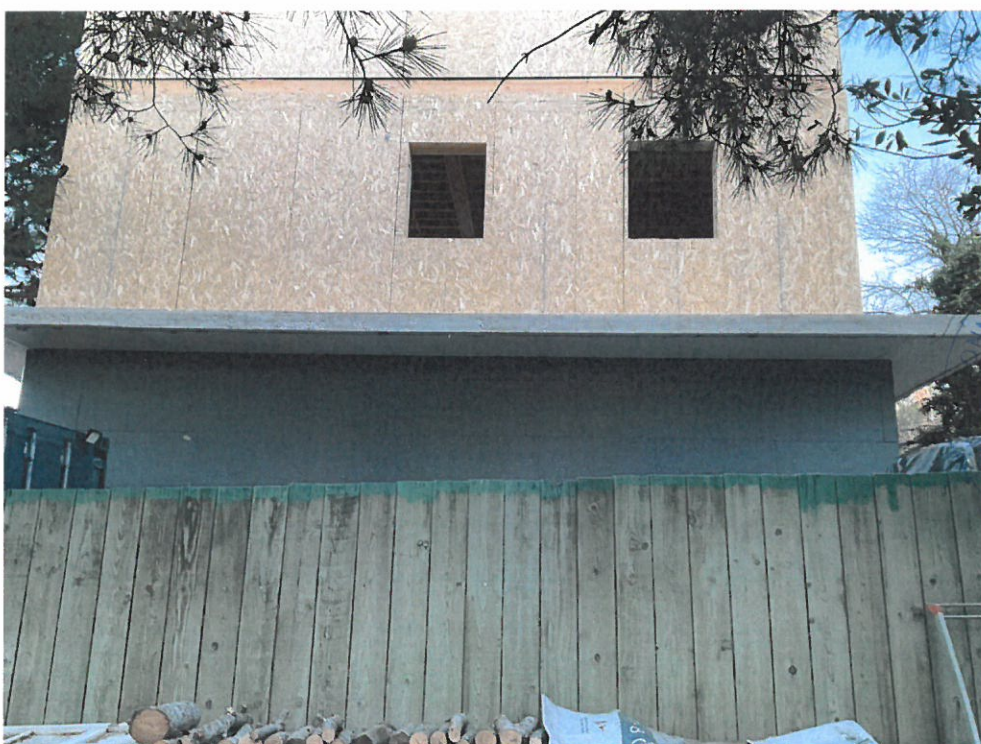
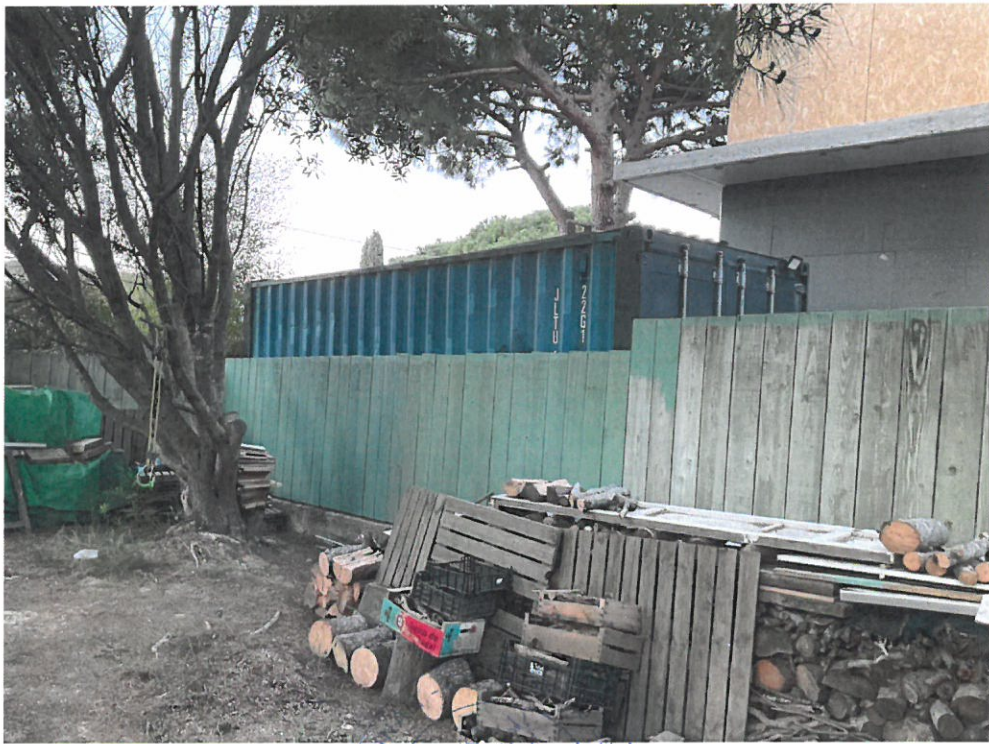
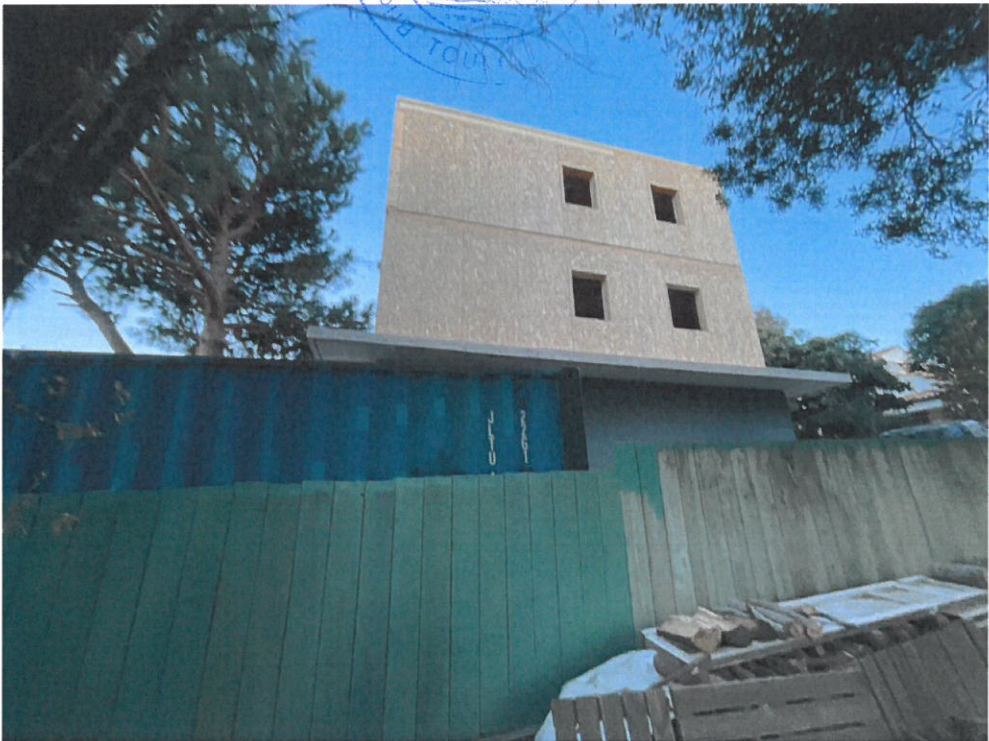
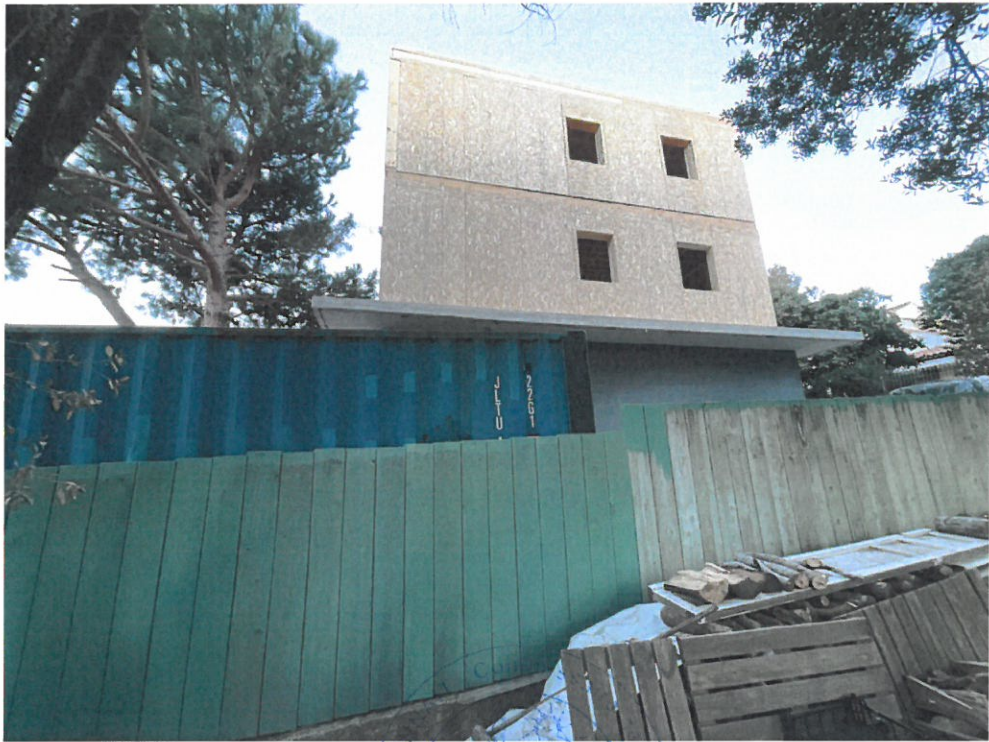
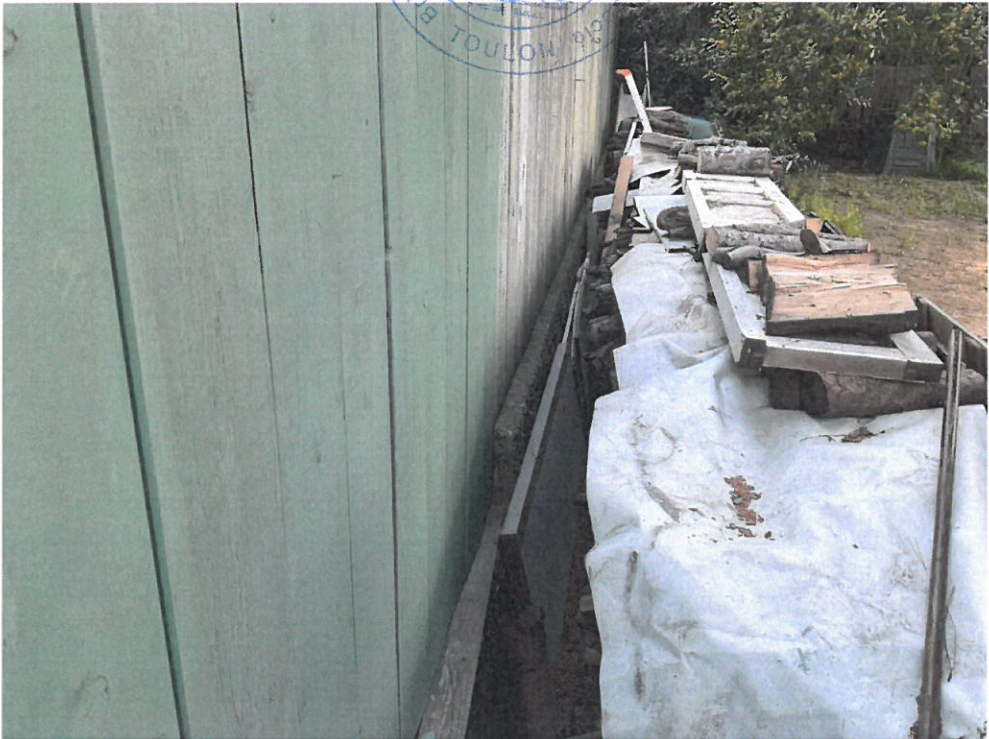
Nous constatons que la construction en cours est à 4.10 m de la palissade en bois, clôture de notre requérant Mr Alain NOFERI.

Nous constatons que le muret sur lequel est posée la palissade est de 15 cm de large.

Nous constatons que la palissade est posée au milieu de ce muret.

Nous constatons également qu'un container jouxte cette clôture, et qu'il est légèrement incliné vers le fonds de notre requérant. Ce dernier nous précise qu'en conséquence il reçoit toutes les eaux de pluies sur son terrain.

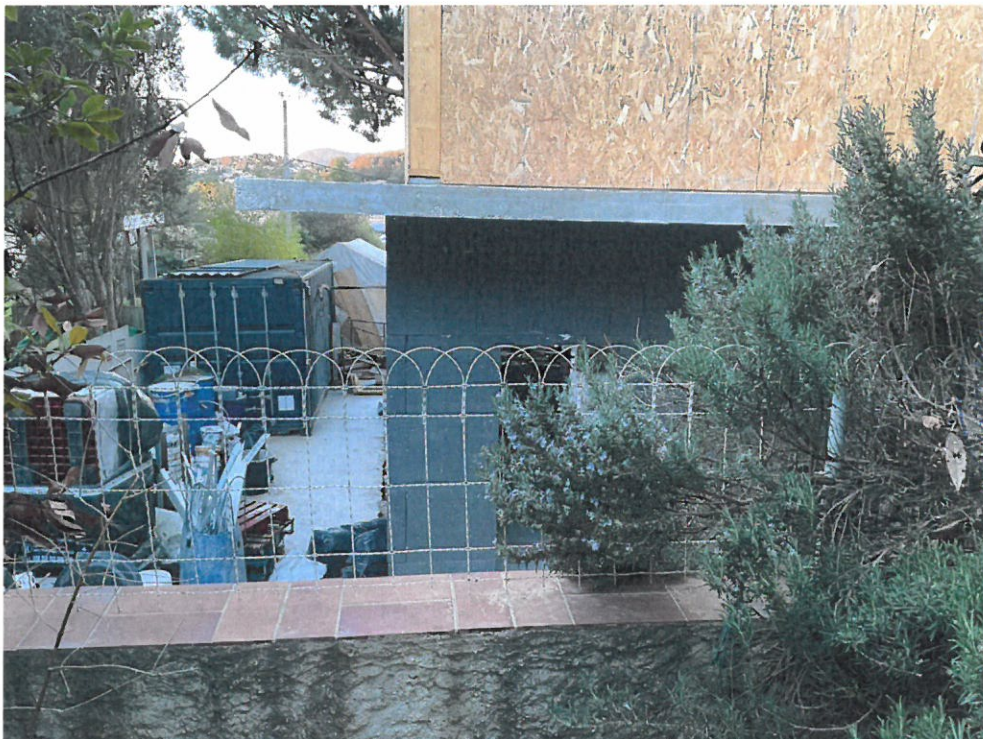
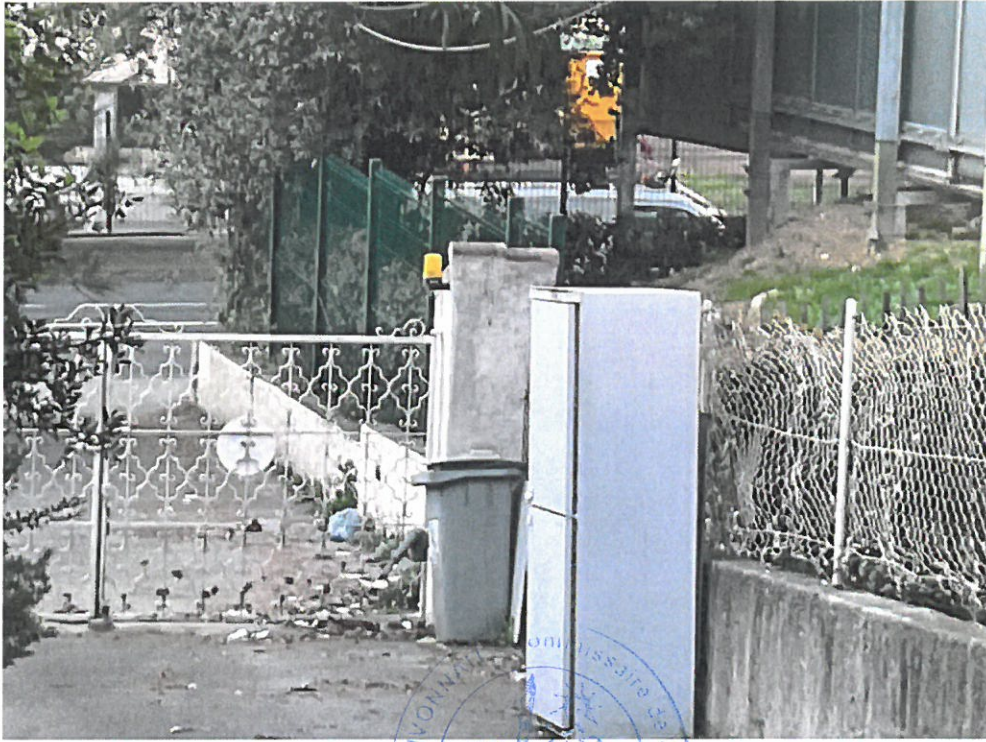
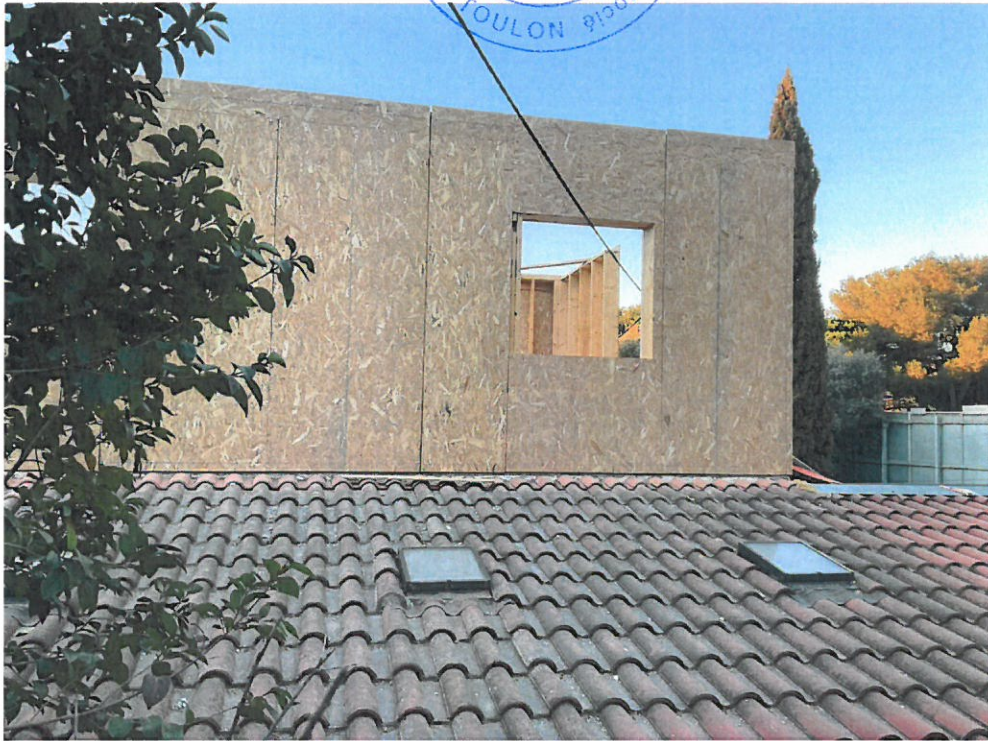
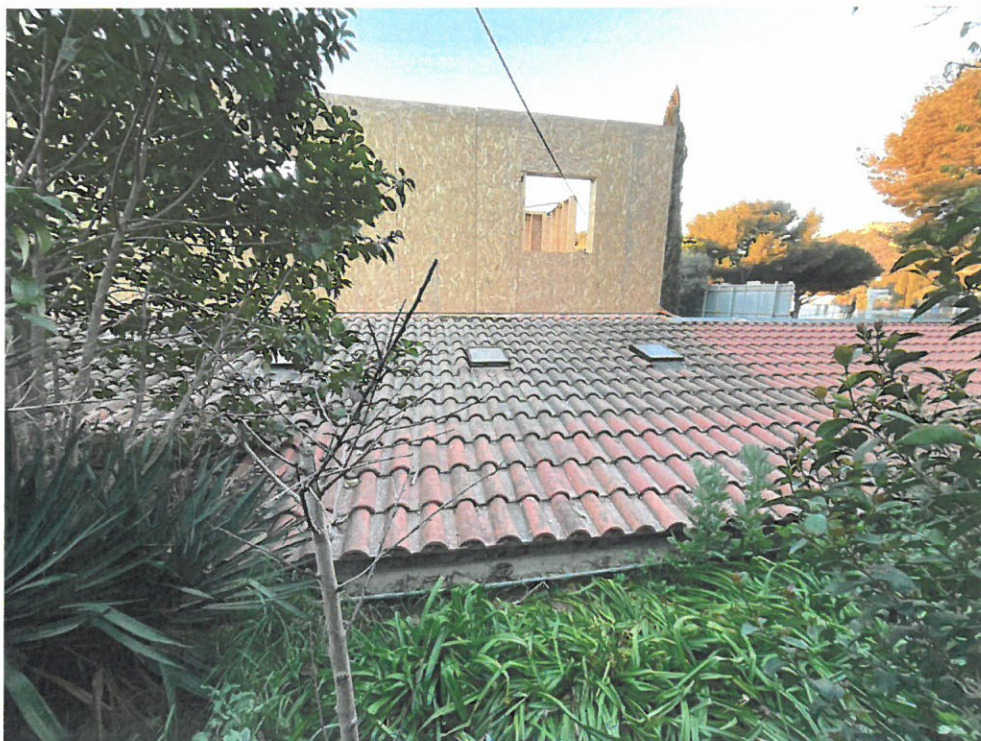
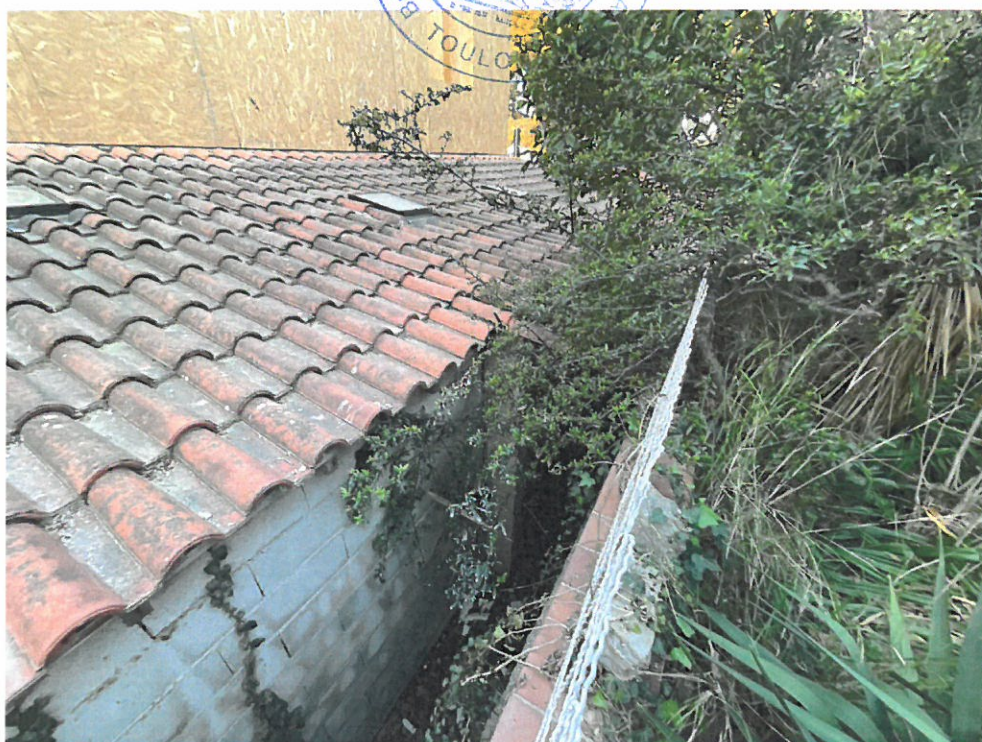
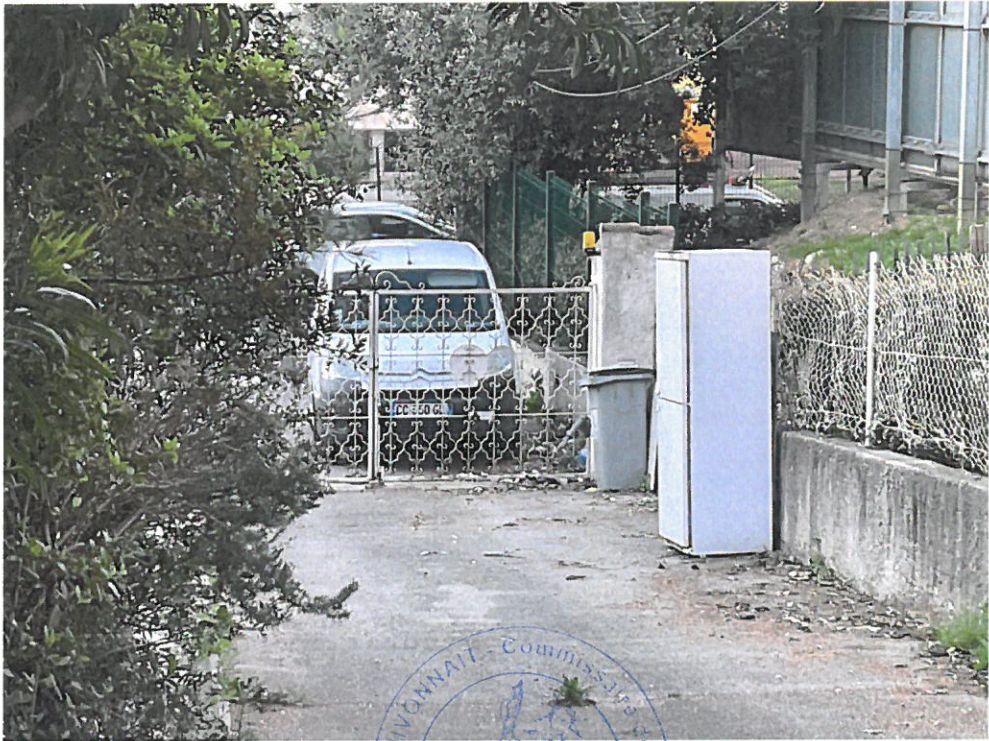
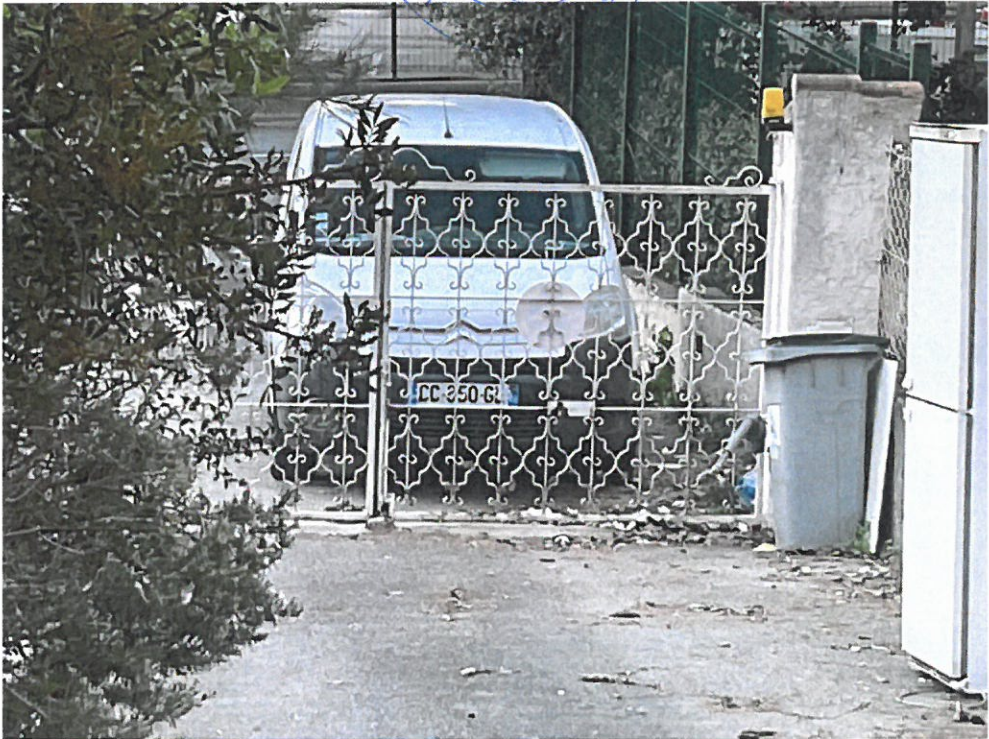
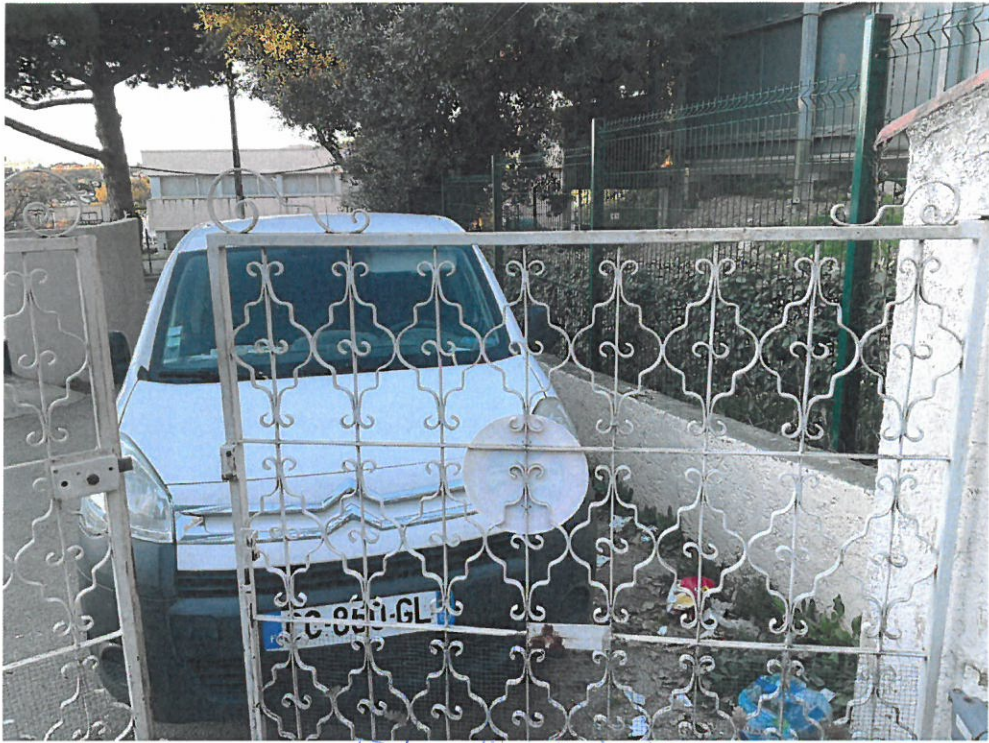
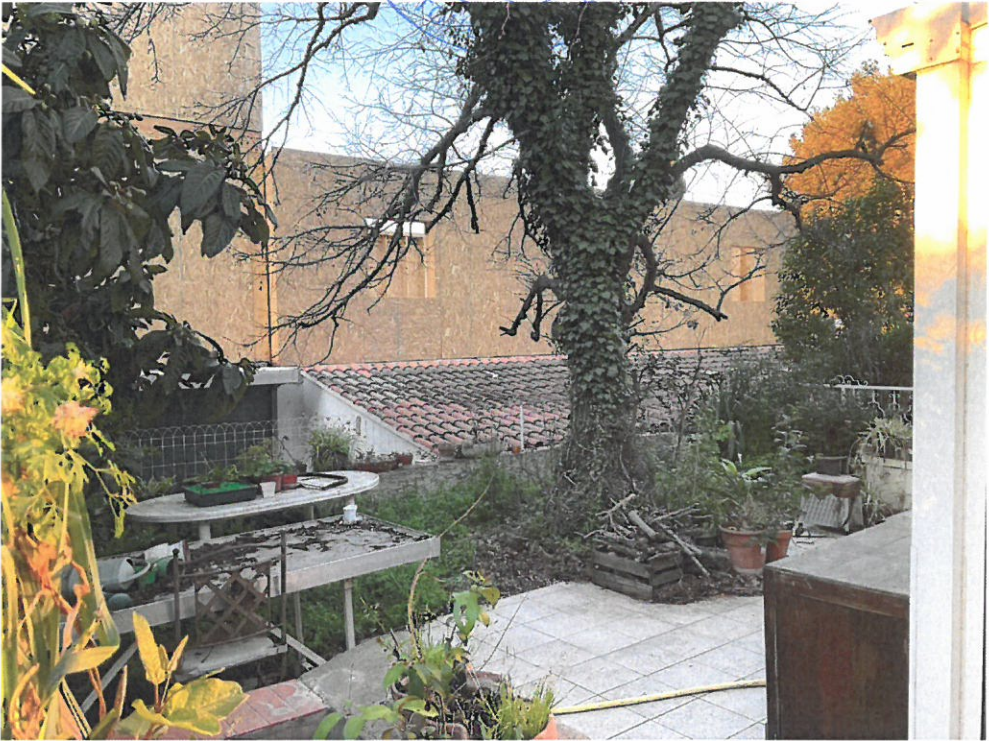
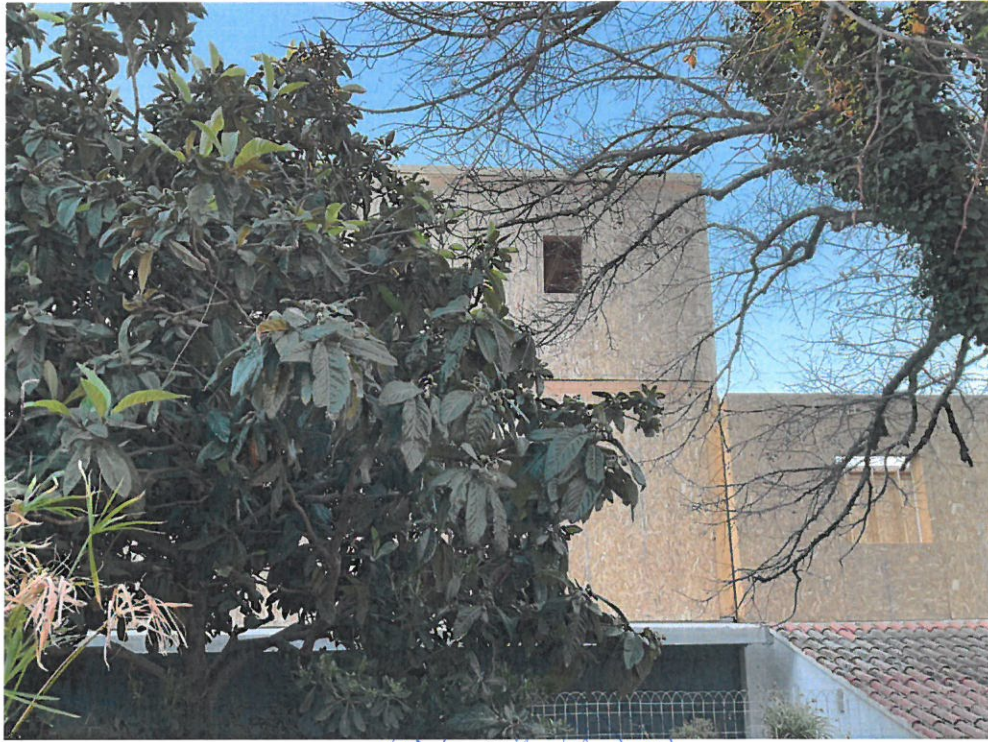
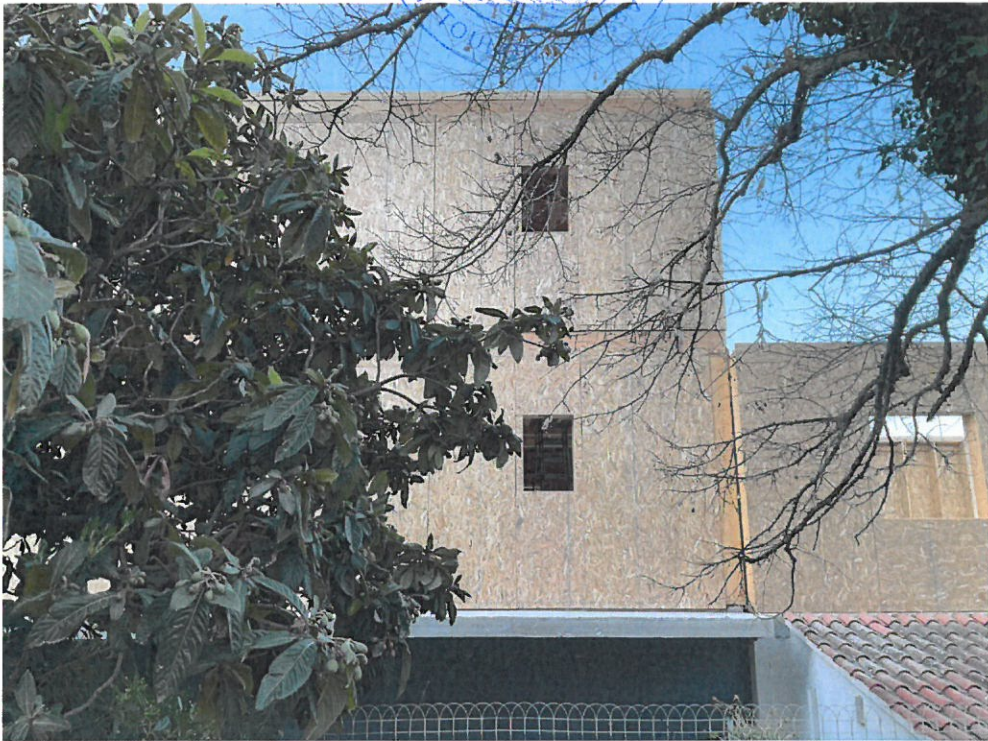
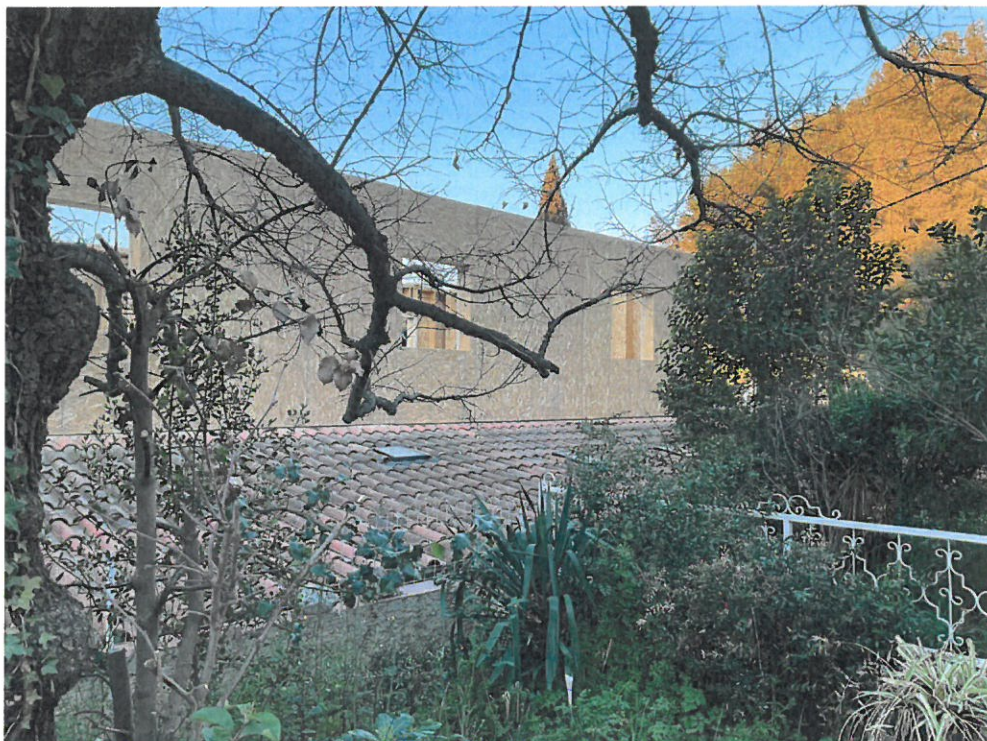
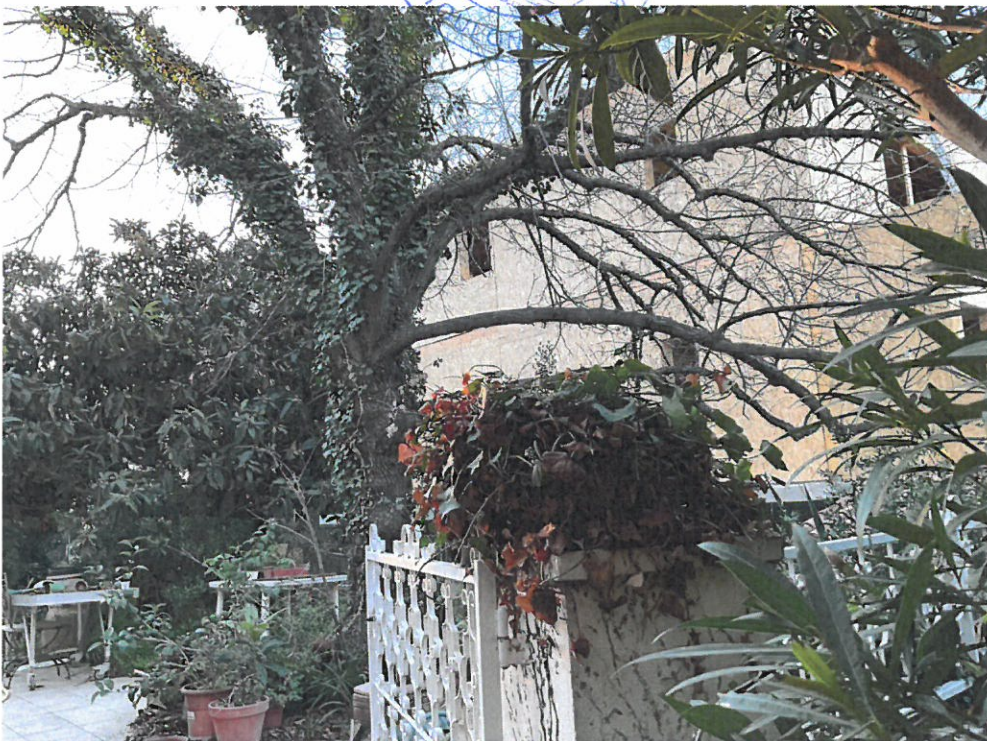
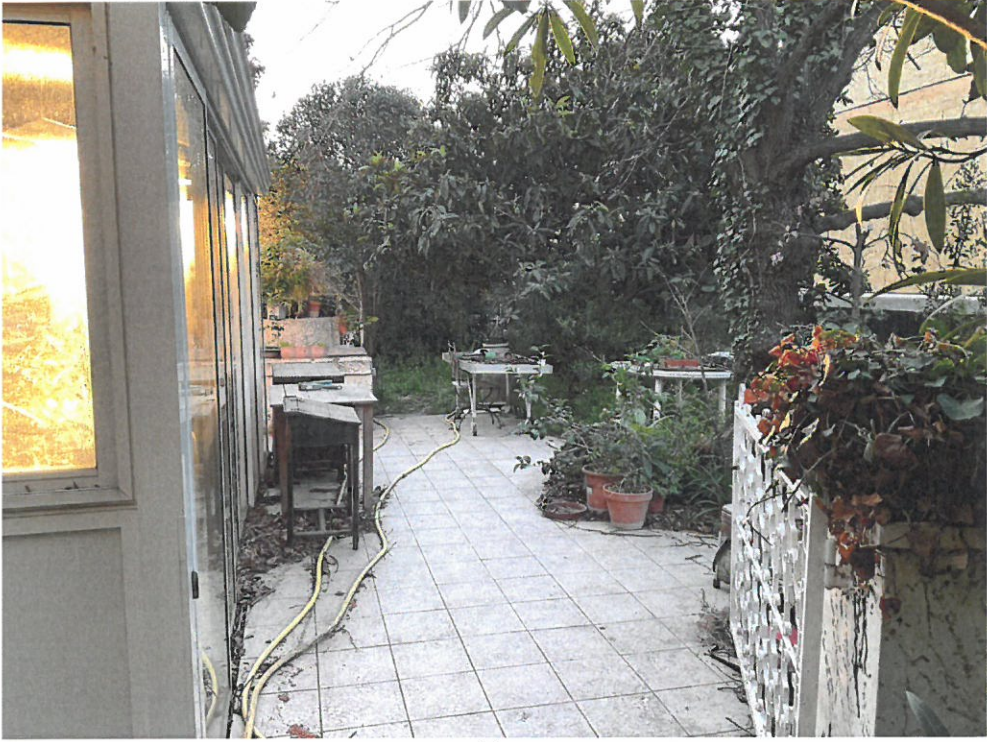
Distance du mur de clôture NORD à la construction 4,23 m.

Nous constatons la présence d'un petit bâtiment qui est pour partie accolé à la clôture NORD de notre requérant. La toiture et la gouttière se trouve pour partie sur la limite de propriété ainsi qu'on nous le précise.

Nous constatons la présence de véhicules garés devant le portail du 639 Ave Marcel Paul, propriété de notre requérant et d'un autre véhicule garé juste à l'angle de la sortie sur l'Avenue Marcel Paul.

Nous constatons qu'un troisième véhicule se gare juste devant l'accès du chemin. Il est 7h47.

Nous constatons qu'à ce jour le câble d'alimentation Enedis qui alimente la propriété de notre requérant passe au travers de la construction en cours, dans une ouverture/fenêtre.

Nous constatons également la présence de plusieurs fenêtres qui ouvrent sur la propriété de nos requérants ainsi que la création d'une terrasse Roof top côté ouest ainsi qu'on nous le précise.

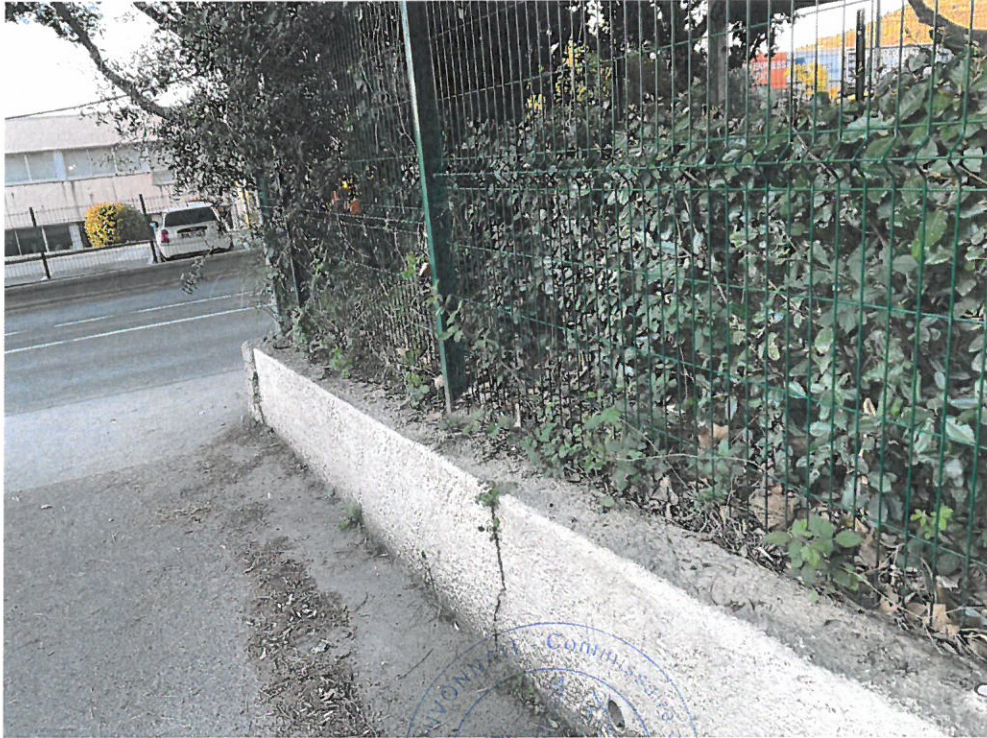
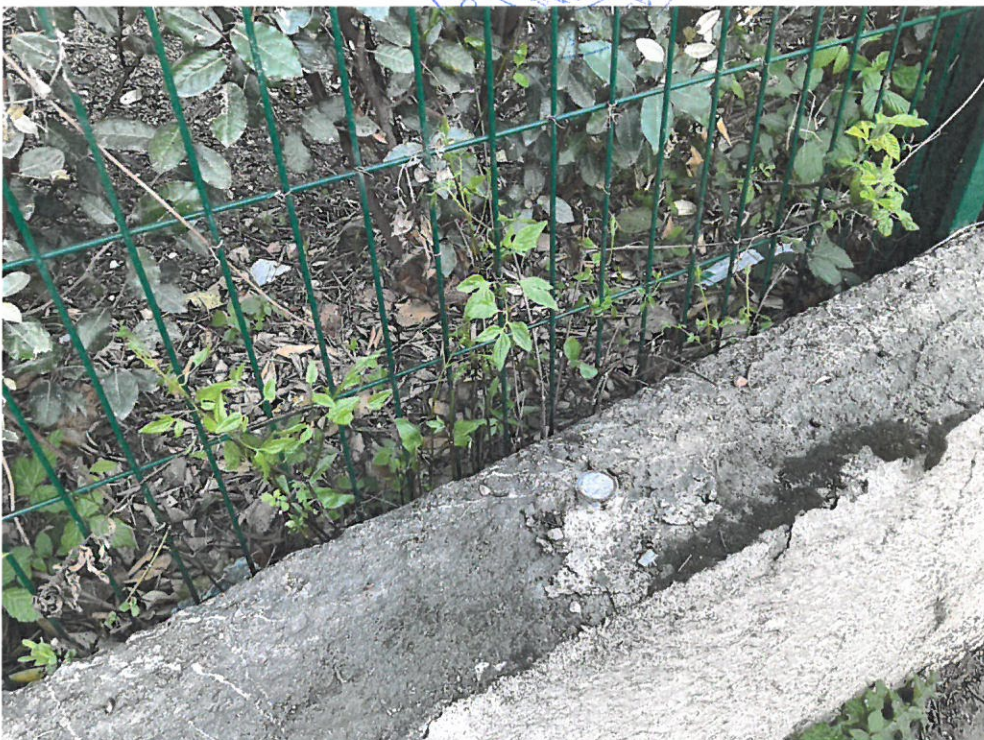
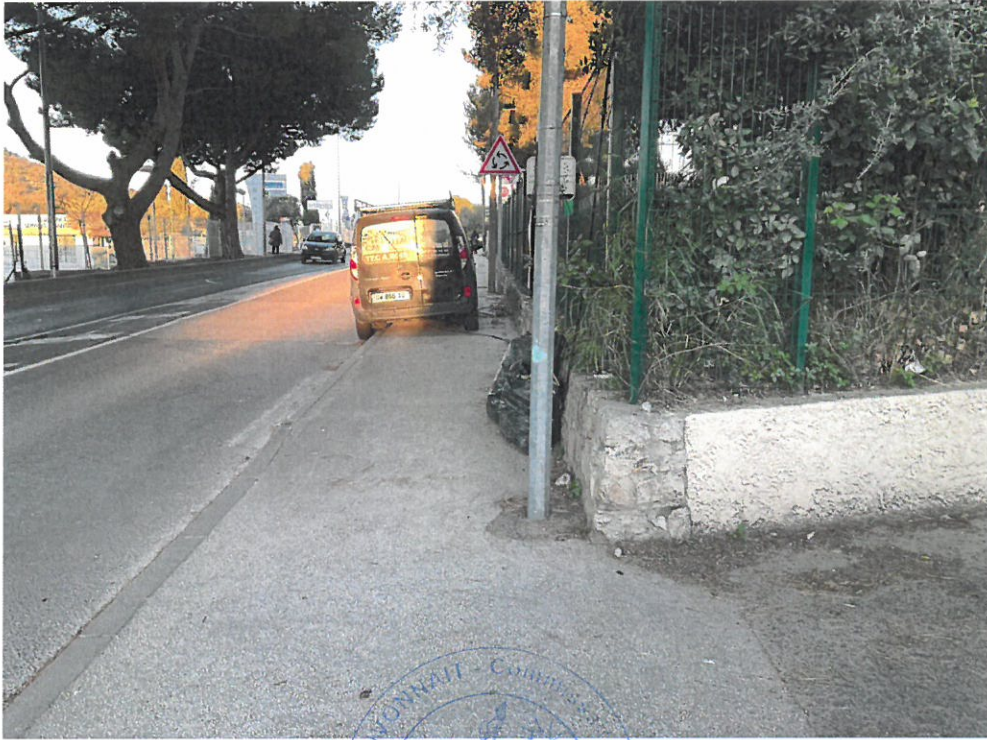
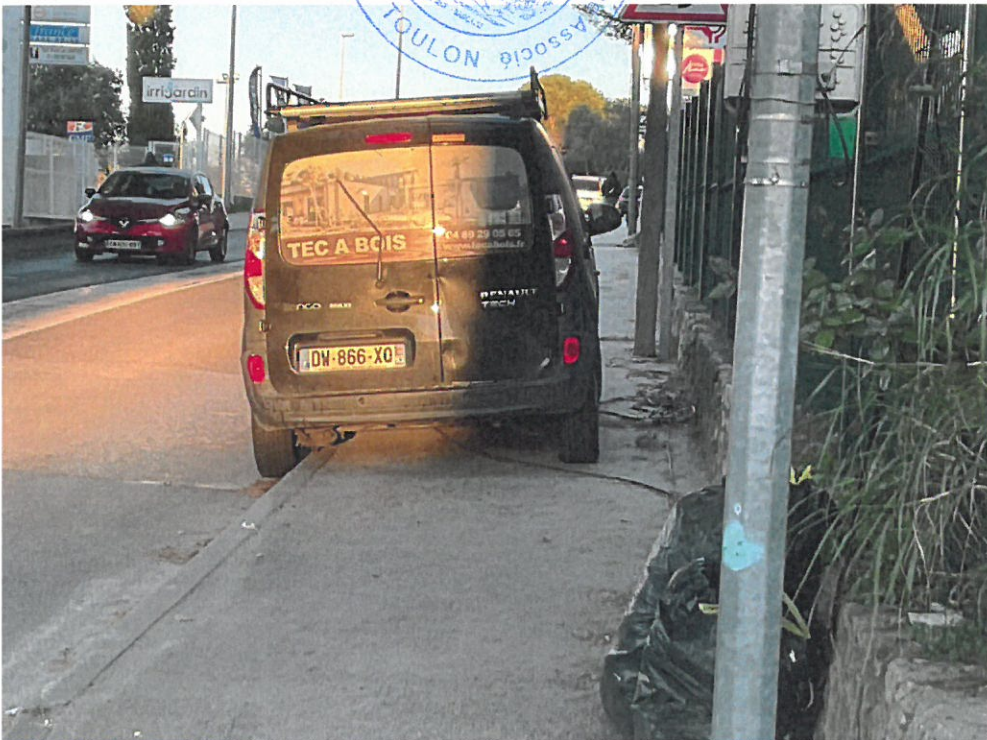
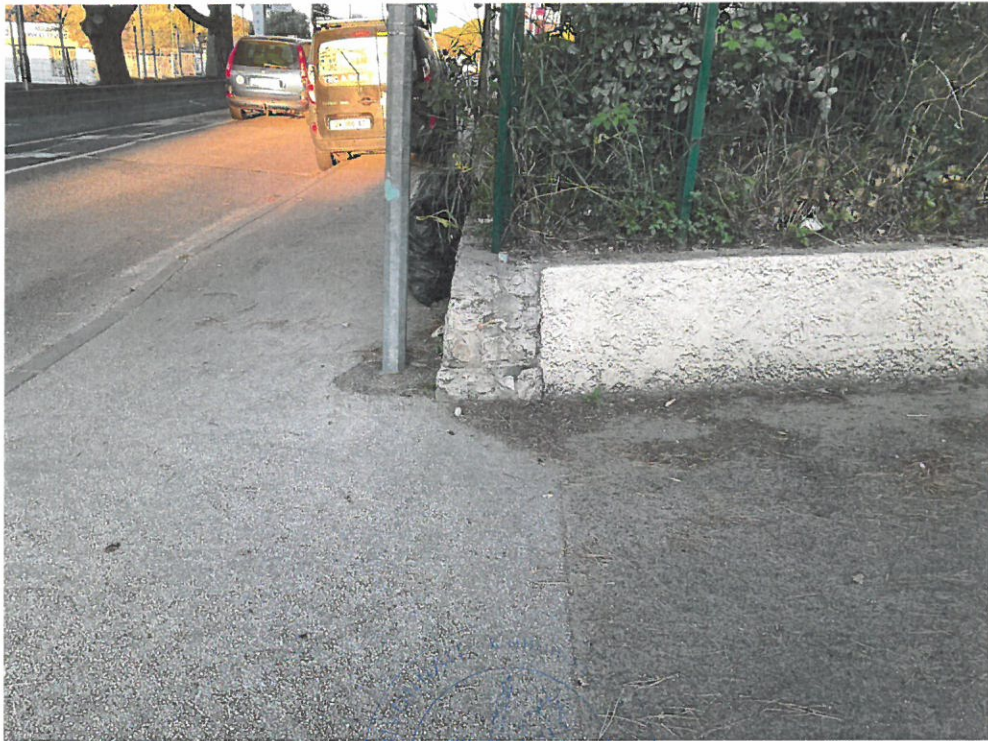
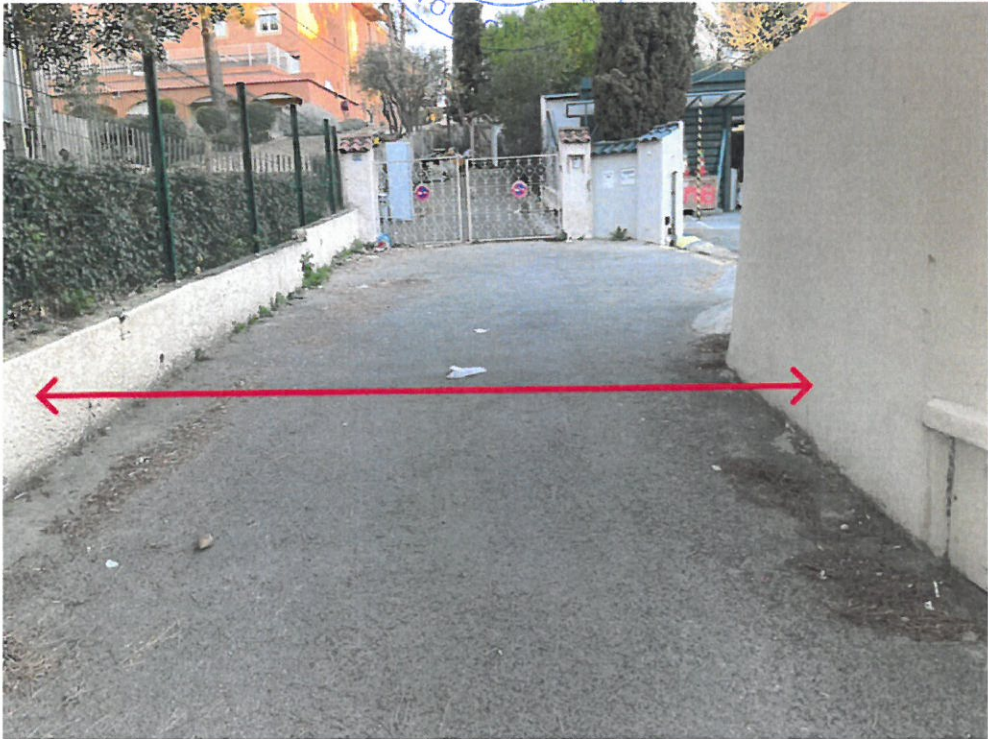
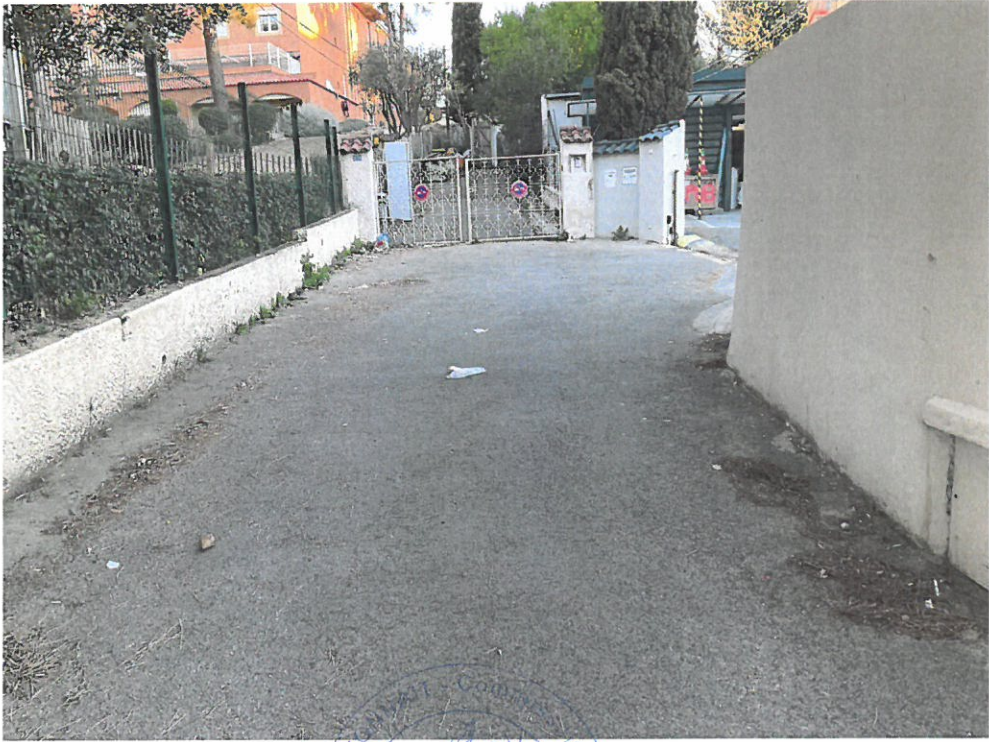
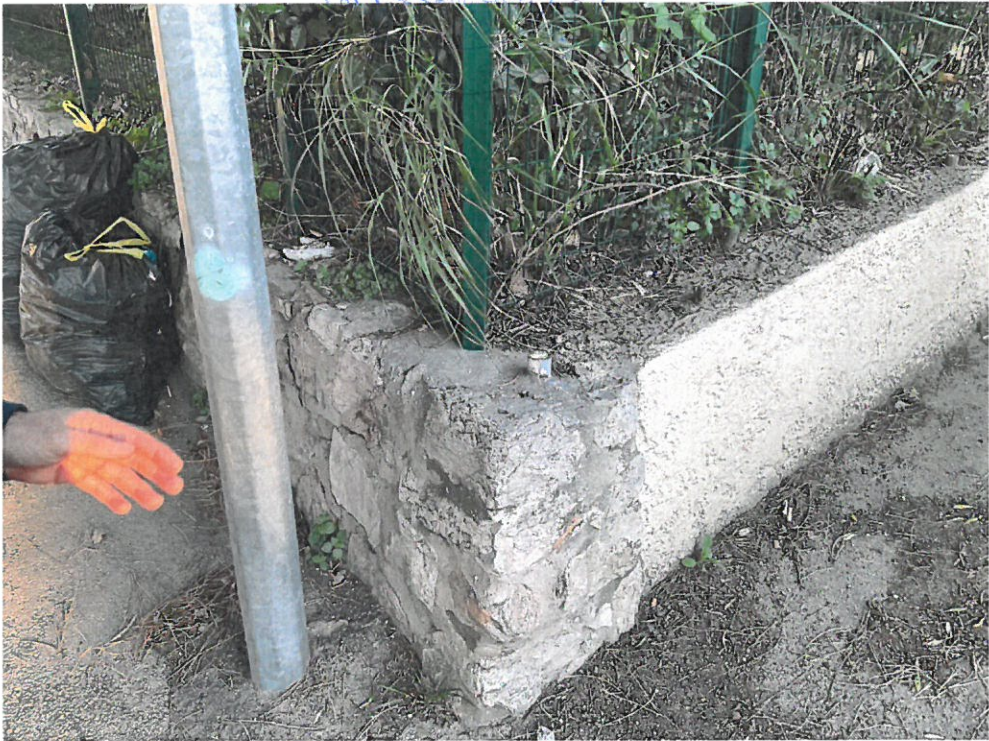
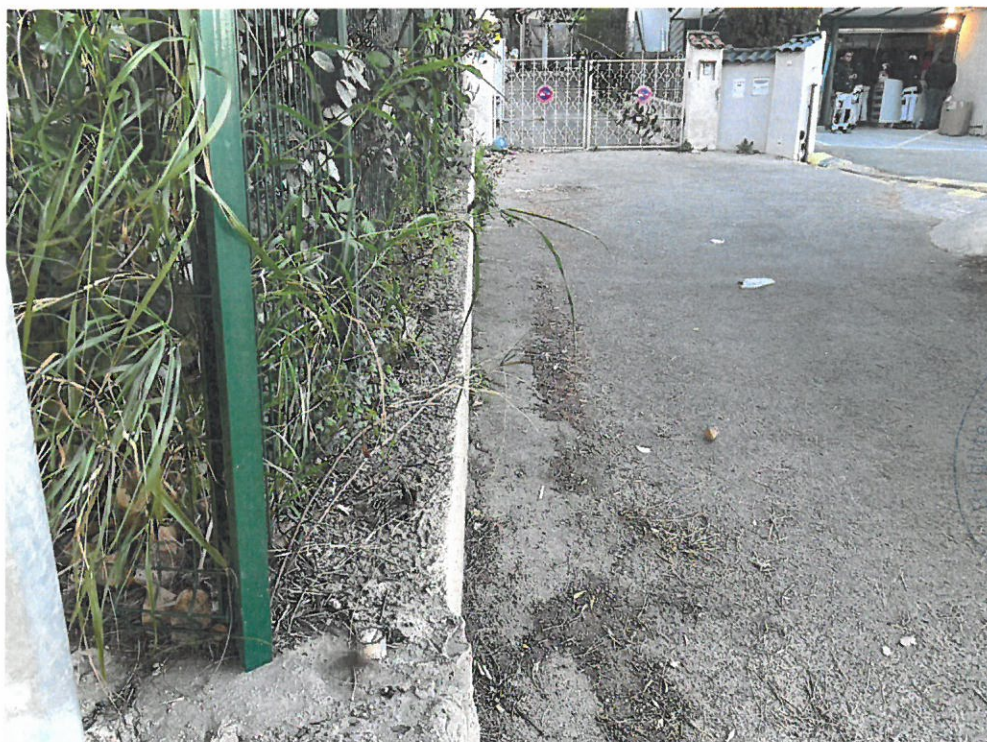
Au niveau de l'accès au 639 Avenue Marcel Paul et de la largeur du chemin de clôture à clôture, nous constatons une distance de 3,92 m sur deux points. Juste après le compteur d'eau. Il nous est précisé que ce chemin appartient à nos requérants et qu'il est grevé d'une simple servitude de passage.

Nous constatons que des piquets ont été coupés au ras du muret de clôture

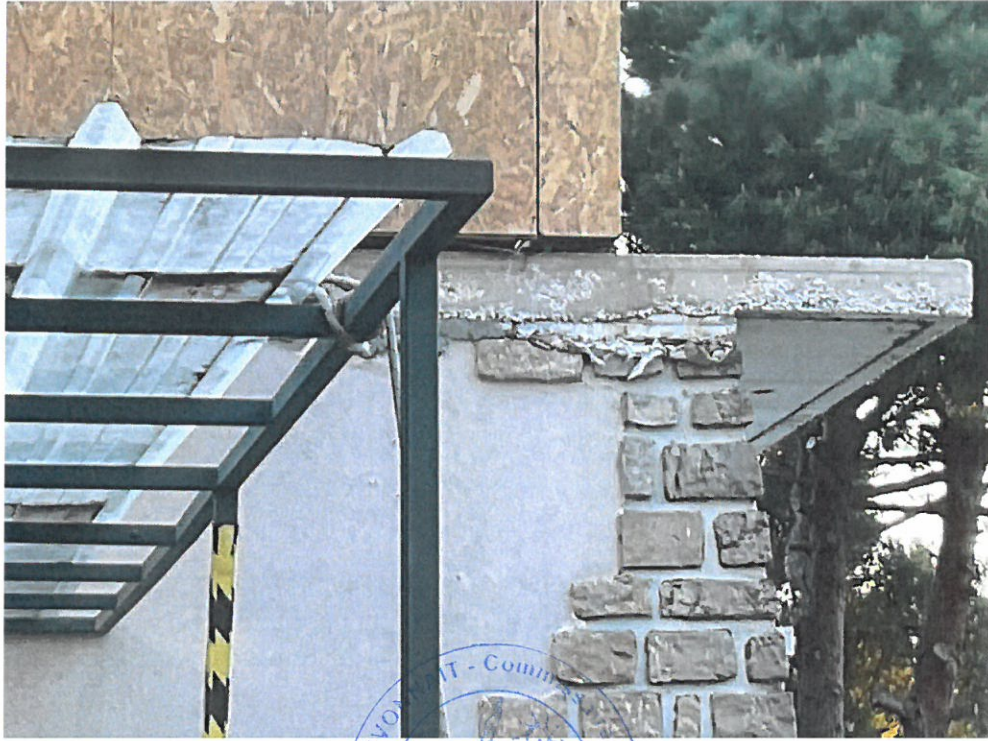
Nous constatons la présence d'une avancée de la construction en bois côté ouest par rapport à la construction initiale en dur. (Photo 2 de la section).
