PROCES VERBAL DE CONSTAT

Qu'il nous requiert de procéder à plusieurs constatations utiles relatives à un chantier en cours en limite de leurs propriétés. Chantier de la Société LV BATIMENT.

639 Avenue Marcel Paul et 545 avenue Marcel Paul à LA SEYNE SUR MER.

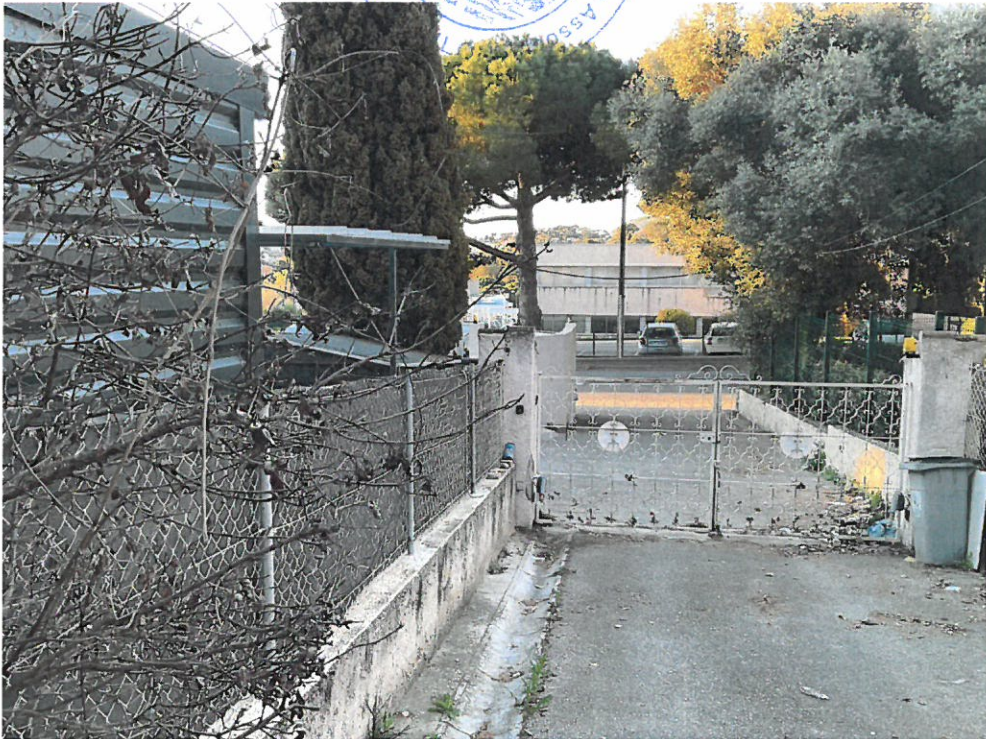
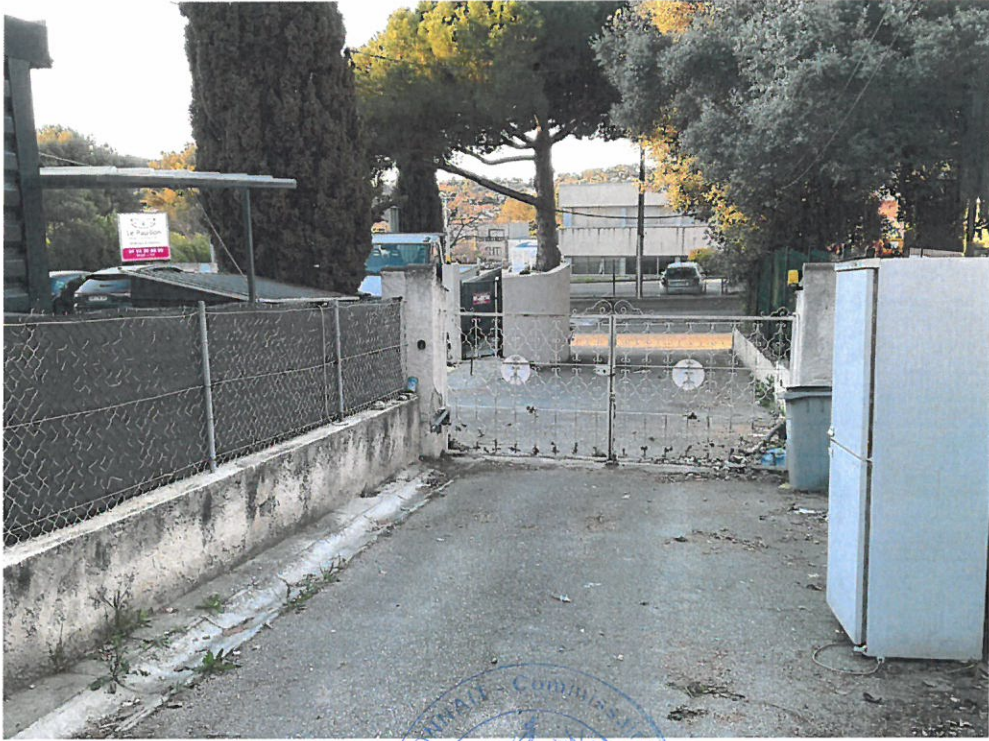
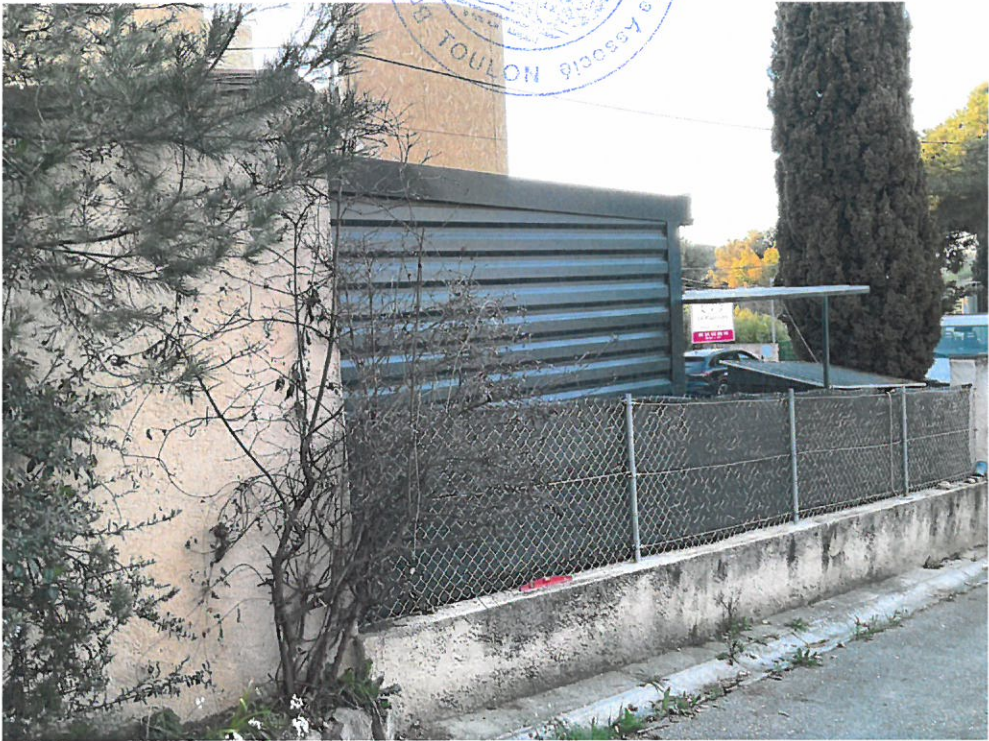
Nous constatons la présence d'un auvent adossé à une construction type containers dont la pente est inclinée vers la propriété de nos requérants. Mr NOFERI nous précise qu'en conséquence il reçoit sur son fonds les eaux de pluie. (Photos 2.3.4 de la section)

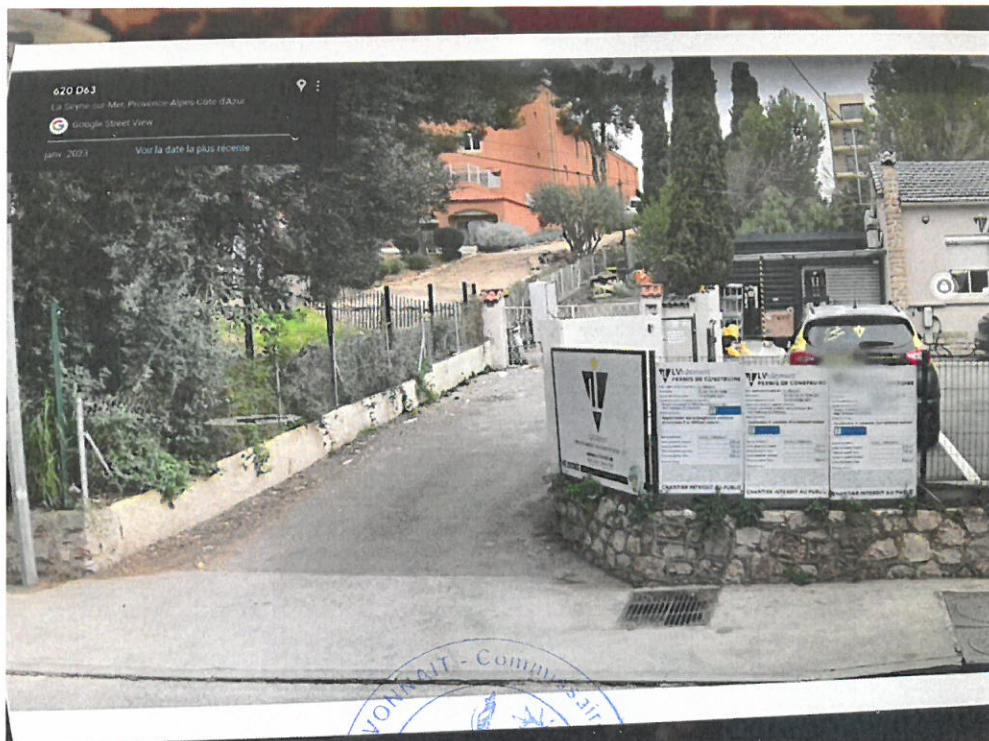
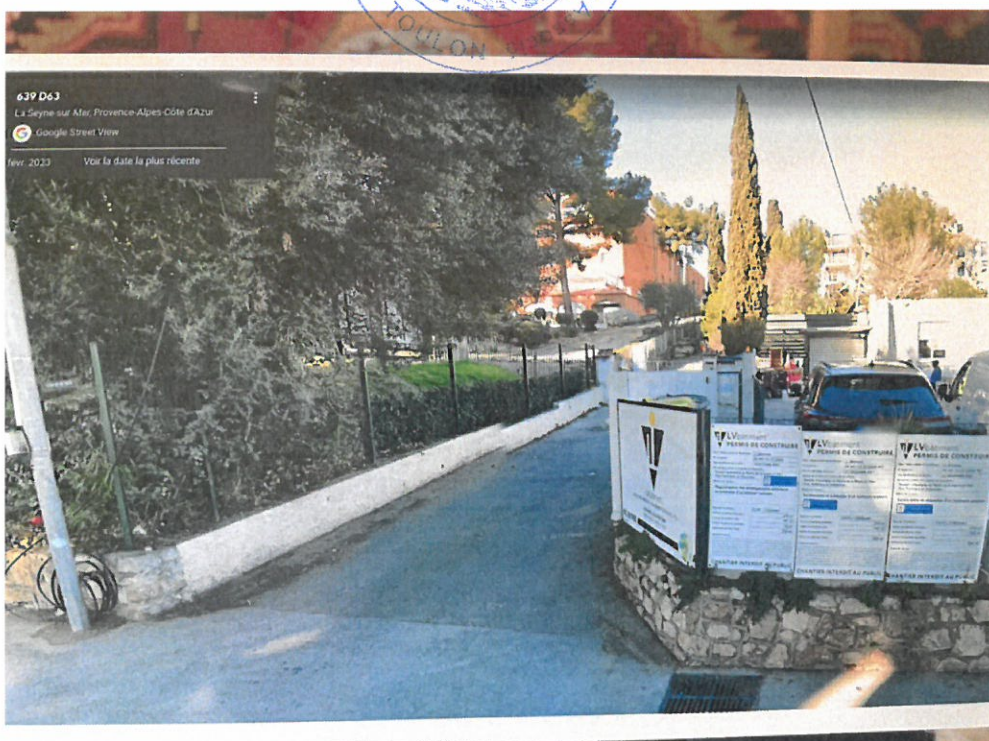
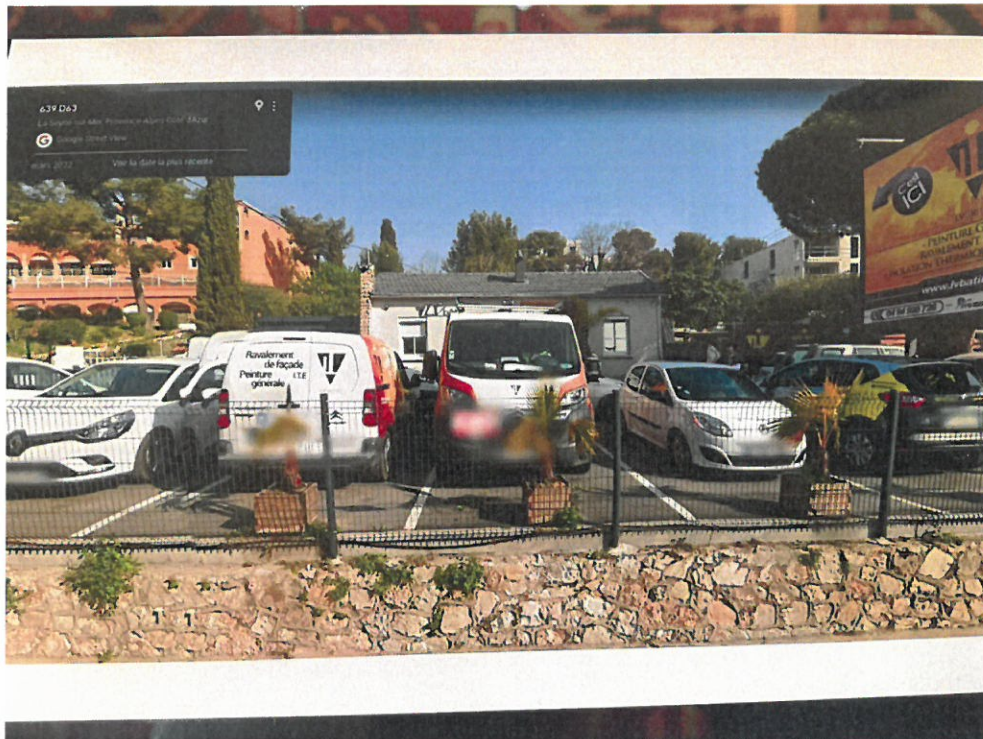
Nous constatons que la clôture située face aux construction en cours, est une clôture constituée d'un muret surélevé de panneaux métalliques vert, nous constatons que les piquets ont été cisailés au niveau de l'arase du muret de clôture comme décrit précédemment.

Notre requérant nous précise à toutes fins utiles que cette nouvelle clôture a été placée par la société LV Batiment, sans aucune autorisation de sa part, et que c'est également la société LV Batiment qui a pris l'initiative d'enlever l'ancienne clôture et de cisailer les piquets initiaux.

À cet Égard nous annexons trois photos remises par notre requérant et éditées sur Google en janvier février et mars 2023 ainsi qu'il nous le précise (photos.6.7.8 de cette section.).
